OPINIA TECHNICZNA W BRANŻY KONSTRUKCJA

Ocena stanu technicznego budynku

wraz z opisem możliwych przyczyn powstania usterek

ul. Żeromskiego 6
72-600 Świnoujście

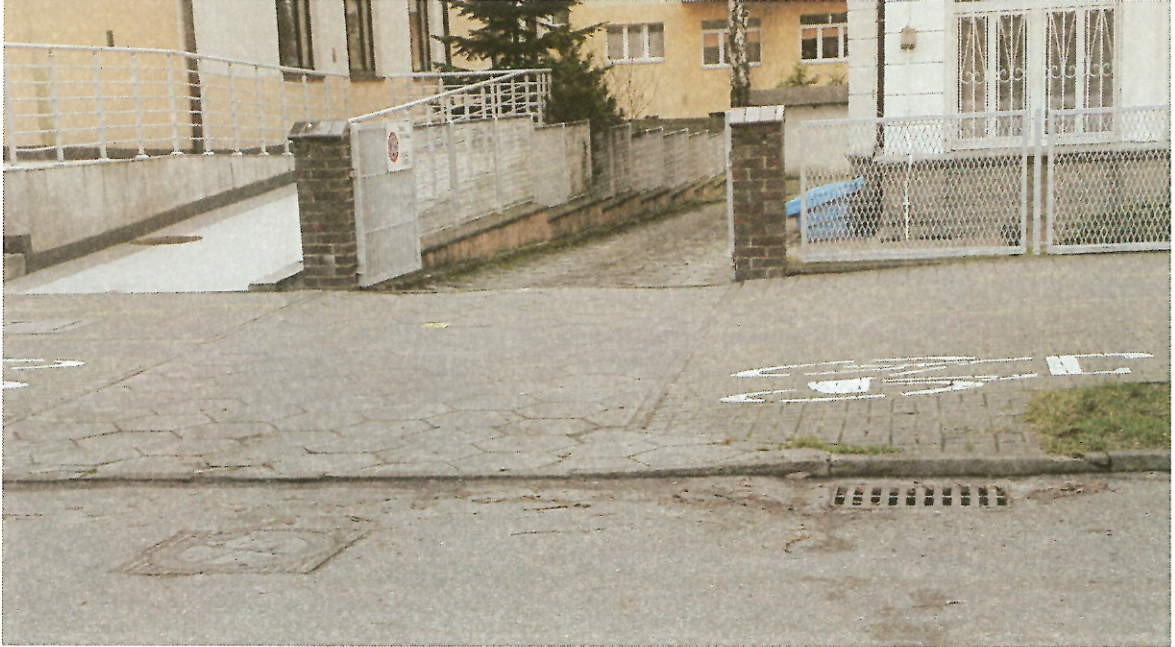
Zdj. Nr 1

Wjazd na działkę. Widoczne obniżenie krawężnika oraz bliskość studzienki kanalizacji deszczowej (miejskiej). Możliwość przelewania się wód opadowych z ulicy na podjazd i dalej w dół.

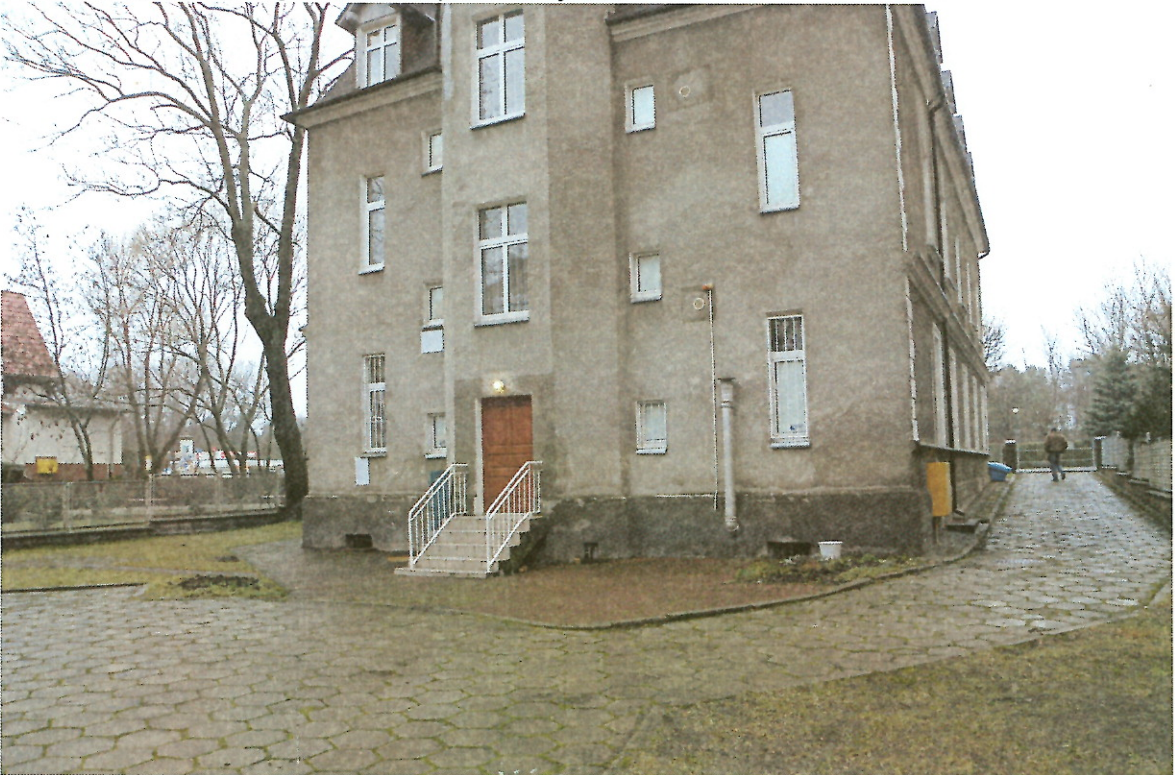
Zdj. Nr 2

Ukształtowanie terenu.

Widoczne tworzenie się obniżenia u podnóża zjazdu

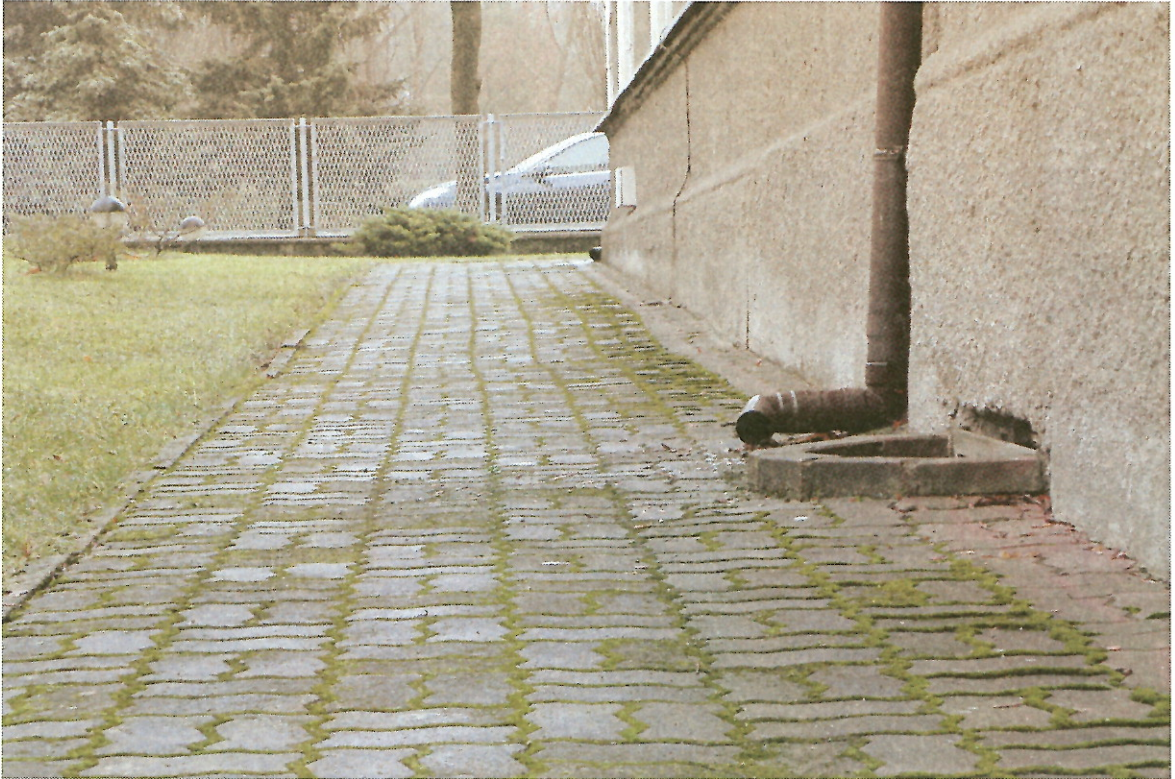
Zdj. Nr 3

Wykonane odkrywki (w pobliżu znacznego lokalnego obniżenia opaski z polbruki na elewacji zachodniej) przy domniemanym sąsiedztwie z wodociągiem nie wykazały obecności gruntu wilgotnego w stopniu wyższym niż naturalny; natomiast przegląd studni kanalizacyjnych wykazał płytki przebieg rur co przy ich przeciekaniu musiało być zauważone w części podpiwniczonej (sączenia i fetor). Lokalne polbruki obniżenie najpewniej spowodowane zostało infiltracją własnej wody opadowej zrzucanej na tą opaskę.

Odwodnienie elewacji zachodniej. Widoczna niecka w chodniku

Zrzut własnej wody deszczowej z dachu na teren utwardzony nigdy nie jest prawidłowym rozwiązaniem. Naturalne zjawiska przy tym zachodzące (prąd wody, abrazja, zamarzanie, wnikanie w najmniejsze szczeliny, zwiększenie wilgotności materiałów, groźba „zawrócenia” wody na budynek przy napotkaniu przypadkowej przeszkody np. gałęzie, liście itp., zwiększenie podatności na porost mchu i glonów) po pewnym czasie zawsze odbierają z nawiązką pozornie zaoszczędzone środki finansowe.

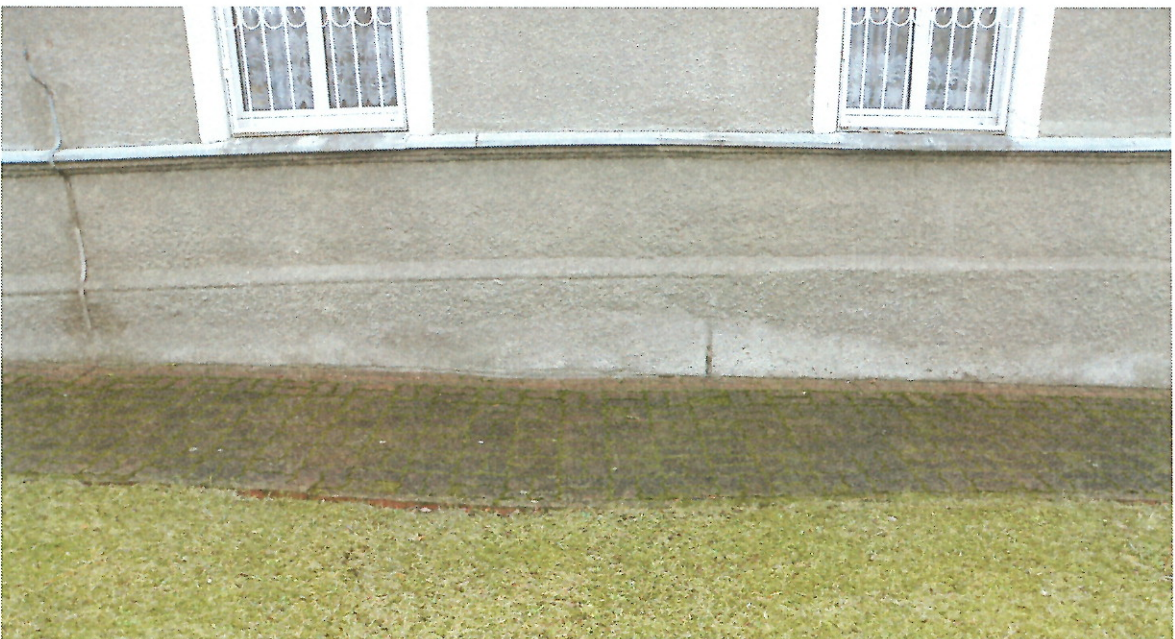
Zdj. Nr 4

Niecka w chodniku - zbliżenie

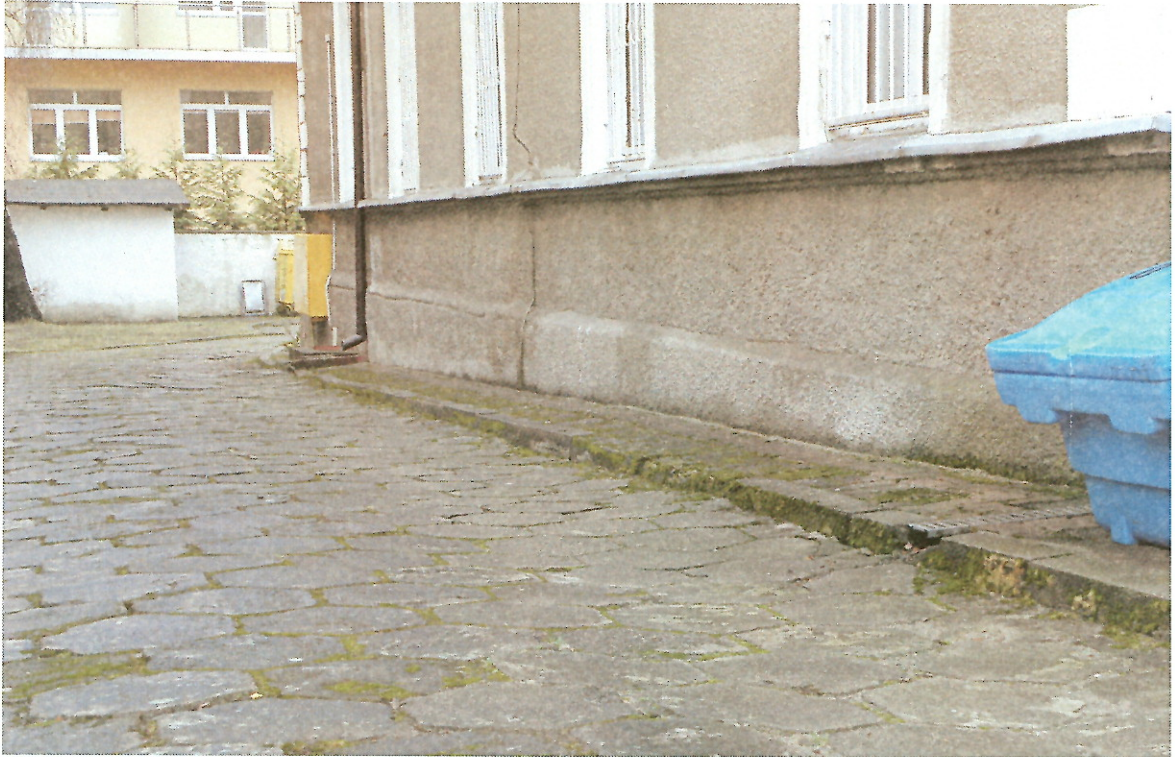
Zdjęcie nr 5

Z dachu DW Goplana woda deszczowa odprowadzana jest 4 rurami spustowymi. Od strony wschodniej woda z rur jest zrzucana na drogę wewnętrzną i naturalnym spadkiem spływa na teren utwardzony małego parkingu w głębi działki. Tam przelewa się przez krawężniki i wsiąka w przylegający grunt. Droga wewnętrzna i parking wyłożone są drobnowymiarowymi sześciobocznymi elementami betonowymi tzw. „trylinką”. Trylinka ułożona jest z dużymi szparami w których silnie porasta mech. Również w pobliżu zakończeń rur spustowych trylinka nie przylega ściśle do krawężników.

Droga wewnętrzna. Nieszczelna i lokalnie uszkodzona nawierzchnia

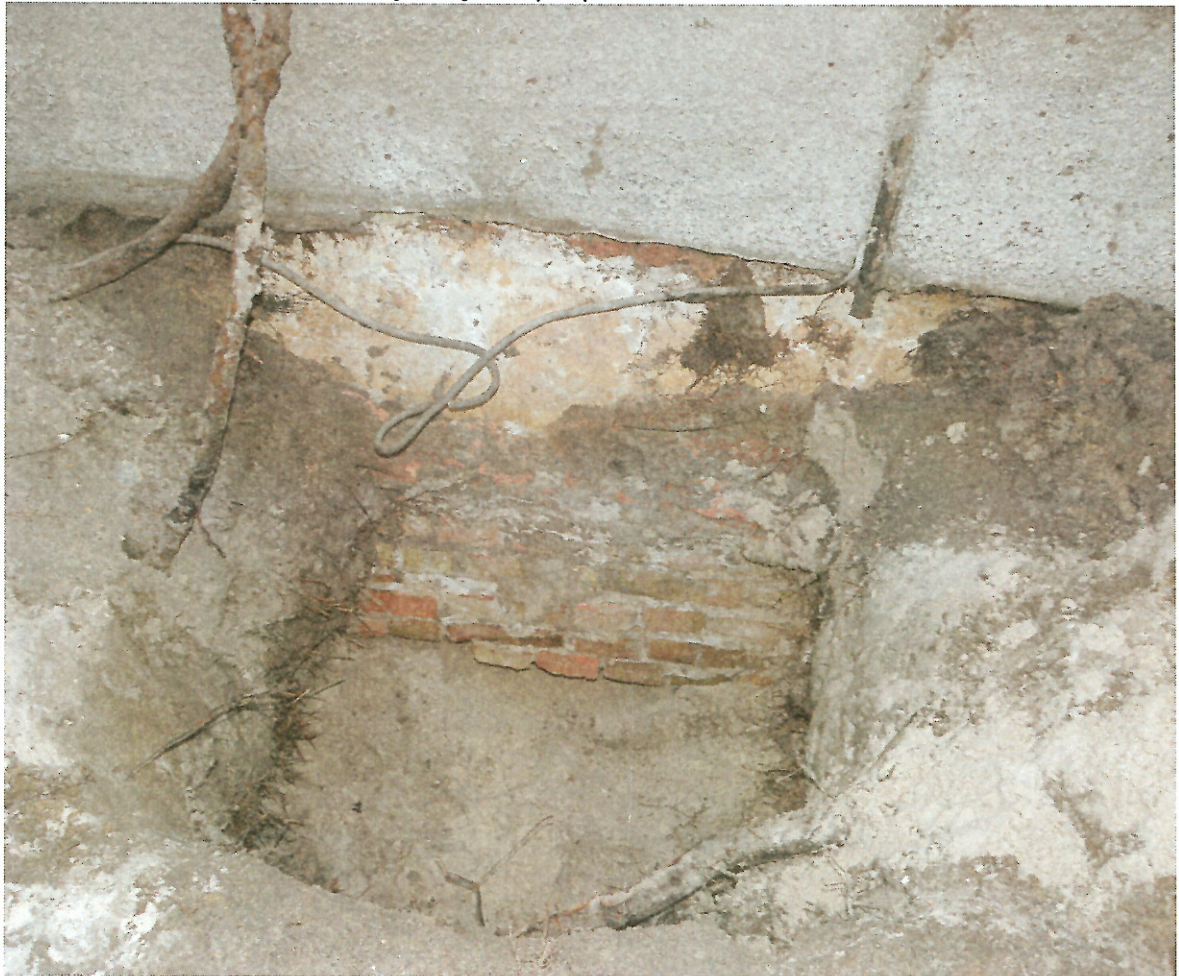
Zdj. Nr 6

Ściana fundamentowa odkryta w części niepodpiwniczonej wykazuje bardzo dobre cechy mechaniczne – cegła ceramiczna zwarta, dźwięczna, bez zawilgocenia. Zaprawa z cementem, mocna i nie zmurszała, zwięzła i twarda. Część podpiwniczona nie jest zbadana – jednak na podstawie braku spękań oraz niewidocznych śladów zawilgocenia można uznać iż jest podobna.

Odkrywka na elewacji zachodniej – część niepodpiwniczona

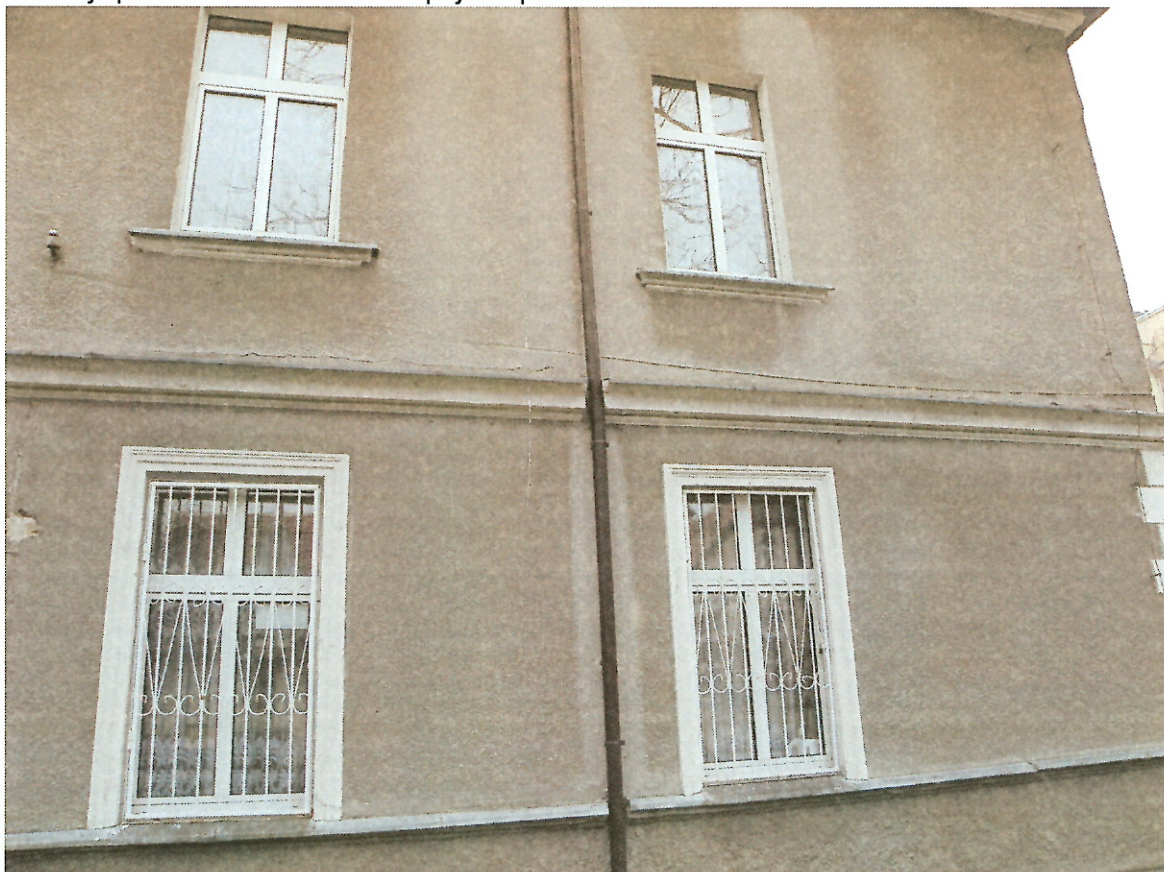
Zdj. Nr 7

- ściany zewnętrzne (rys nr 1 i nr 2) spękane w pionie i poziomie. Spękania pionowe szczególnie nasilone w okolicach otworów nad i podokiennych. Spękania poziome w południowej części ścian podłużnych. Większość spękań ma charakter skrośny (przebiegają przez całą grubość muru). Przy czym pęknięcia poziome nie znalazły jeszcze odzwierciedlenia wewnątrz pomieszczeń.

Elewacja południowa. Poziome odspojenia pod oknami

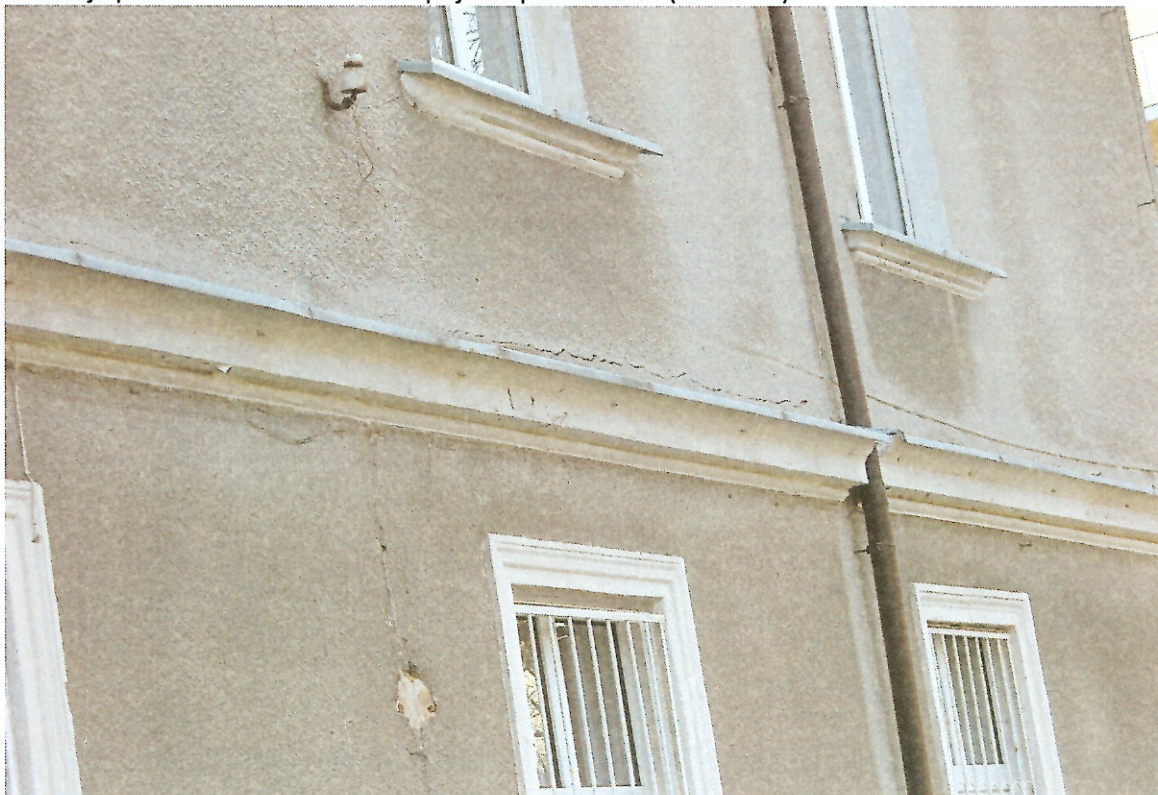
Zdj. Nr 8

Elewacja południowa. Poziome odspojenia pod oknami (zbliżenie)
