EKSPERTYZA BUDOWLANA

Zadanie: **PRZEBUDOWA BUDYNKU PRZY UL. ŻEROMSKIEGO 6
W ŚWINOUJŚCIU**

Temat: PRZEBUDOWA BUDYNKU WZASOWEGO
I ZMIANA SPOSOBU UŻYTKOWANIA CZĘŚCI POMIESZCZEŃ
ZLOKALIZOWANYCH NA PARTERZE NA ODDZIAŁ URZĘDU
STATYSTYCZNEGO W ŚWINOUJŚCIU

Lokalizacja: ŚWINOUJŚCIE, UL. ŻEROMSKIEGO 6
DZIAŁKA NR 24, OBRĘB ŚWINOUJŚCIE 2

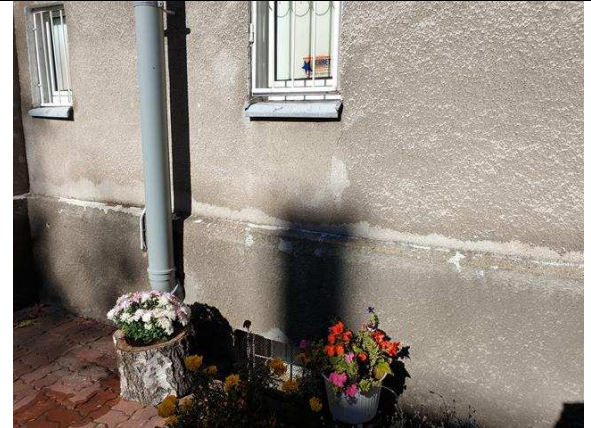
FOT. 2 – Zarysowania na elewacji

Widoczne są zarysowania pionowe i poziome. Zarysowania te stwierdzono już w grudniu 2013 r. Zarysowania pionowe powstały szczególnie w okolicach otworów nad i podokiennych. Zarysowania te nie mają jeszcze odzwierciedlenia wewnątrz pomieszczeń.

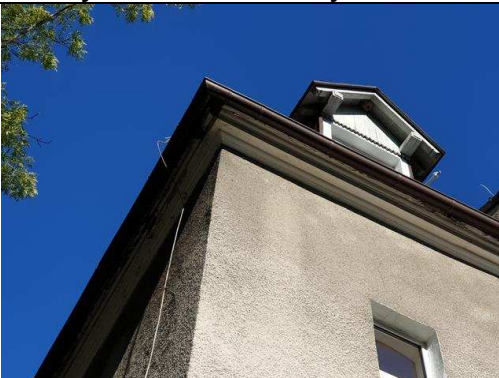
FOT. 5 – Odpadające fragmenty gzymsu

Stwierdzono odpadające fragmenty gzymsów. Obecnie budynek dookoła zabezpieczony jest siatką zamontowaną na wysokości stropu nad parterem.

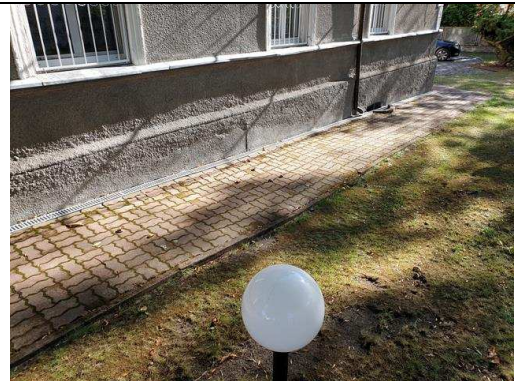
FOT. 14 – Zapadnięty polbruk przy budynku

Z dachu budynku woda deszczowa odprowadzana jest 4 rurami spustowymi. Woda z rur jest zrzucała do koryt deszczowych. Koryta te są zanieczyszczone, przez co woda się przelewa i dostaje pod nawierzchnię wypłukując grunt. Widoczne są miejsca, gdzie zapadła się nawierzchnia.

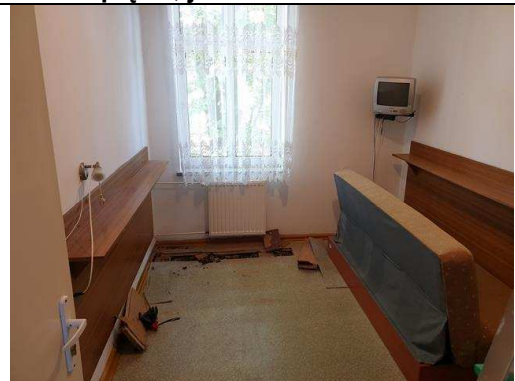
FOT. 34 – I piętro. Odkrywka stropu nad parterem

- 3.2 Po dokonaniu odkrywek stropów drewnianych stwierdza się, że są one w dobrym stanie technicznym. Nie stwierdzono uszkodzeń konstrukcyjnych.
- 3.3 Po przeprowadzeniu analizy statyczno-wytrzymałościowej drewnianych belek stropowych stwierdza się, że nieznacznie przekroczone są stany graniczne użytkowania. Stropy te sprężynują.
