Część Opisowa:**1. Podstawa techniczna i formalna opracowania:**

Przedmiotem niniejszego opracowania jest inwentaryzacja budowlana oraz ocena stanu technicznego elementów budowlanych obiektu dla branży architektonicznej Domu Wczasowego „GOPLANA” usytuowanego w Świnoujściu przy ul. Żeromskiego 6. Opracowanie zawiera również zalecenia dotyczące koniecznych zabiegów konserwacyjno renowacyjnych oraz naprawczych stosownie do branży architektonicznej.

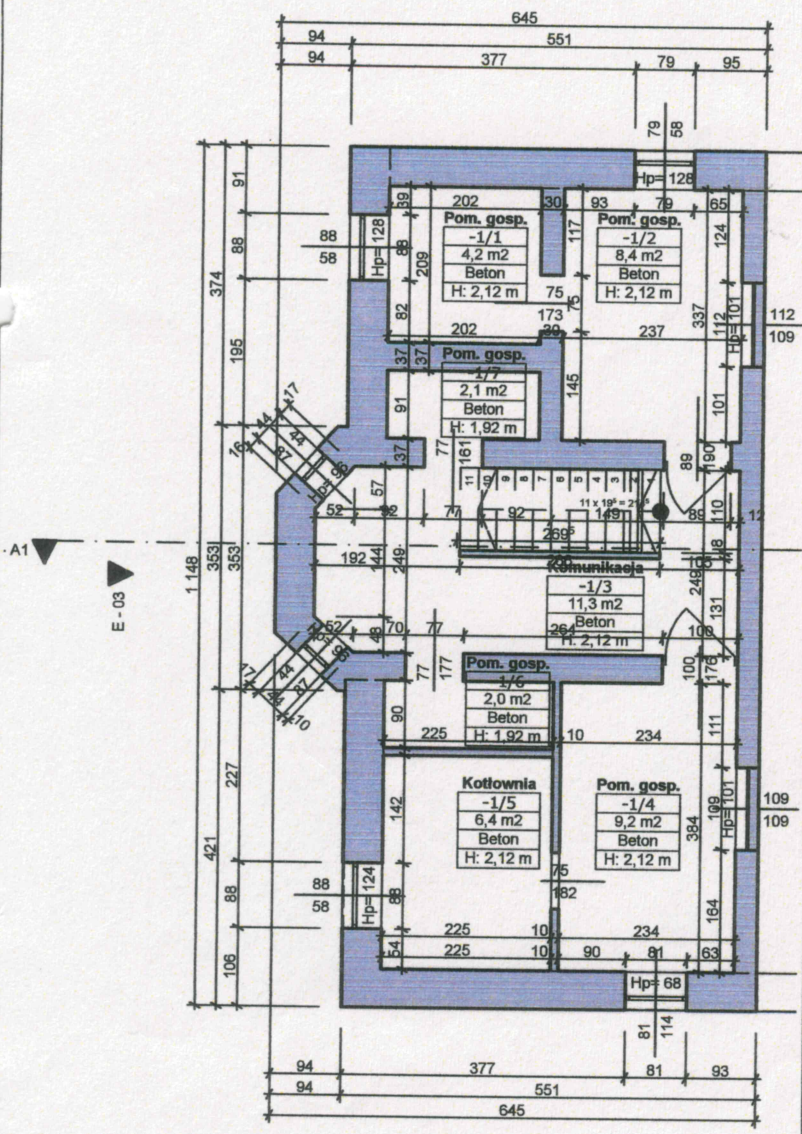
-1/1	Pomieszczenie gospodarcze	4,2 m ²
-1/2	Pomieszczenie gospodarcze	8,4 m ²
-1/3	Komunikacja	11,3 m ²
-1/4	Pomieszczenie gospodarcze	9,2 m ²
-1/5	Kotłownia	6,4 m ²
-1/6	Pomieszczenie gospodarcze	2,0 m ²
-1/7	Pomieszczenie gospodarcze	2,1 m ²
RAZEM		43,60 m ²
